**INFORME N° 08/13**

**ASUNTO** : *Evaluación de perforadora Cop 1838 HD AVO 11D 1417 E*

**FECHA** : *Lima, 30 de Noviembre del 2013*

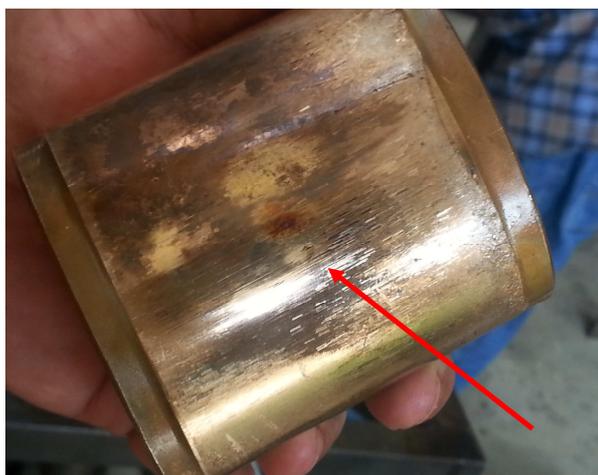
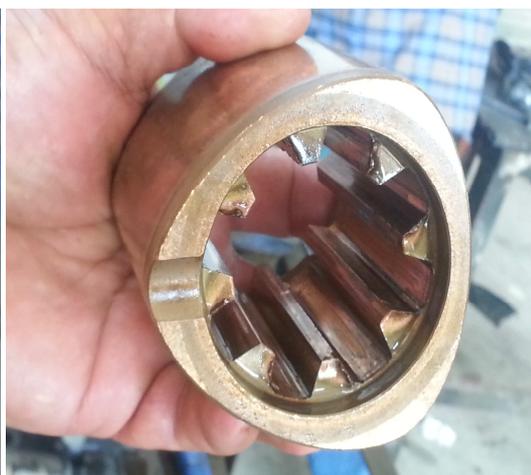
*La Perforadora presenta recalentamiento en sus partes móviles. Los sellos muy recalentados y un o'ring de la válvula de retención del danping se desintegro, por lo que presento demasiado fuga de aceite hidráulico.*

*Se puede observar el recalentamiento en el driver, bocinas, cojinete de rodillos y se ve en la caja de engranaje que la grasa fue lavada por el agua.*

*Se observo silicona en las caras de los acumuladores, esta cara deben de estar libres para que se puedan lubricar con aceite de lubricación, hay que dosificar la lubricación.*

*El exceso de temperatura se debe a que no se está usando la grasa correcta en caja de engranajes, se recomienda usar una grasa sintética con desulfuro de molibdeno (Sentinel 123) que soporte alta temperatura que no se diluya y si por accidente el agua ingrese no lo lave tan fácilmente. Los acumuladores deben de llevar la carga correcta de nitrógeno, la de baja 25 bar (lado izquierdo) y la de alta a 90 bar (lado derecho) mirando de la cabina del operador.*

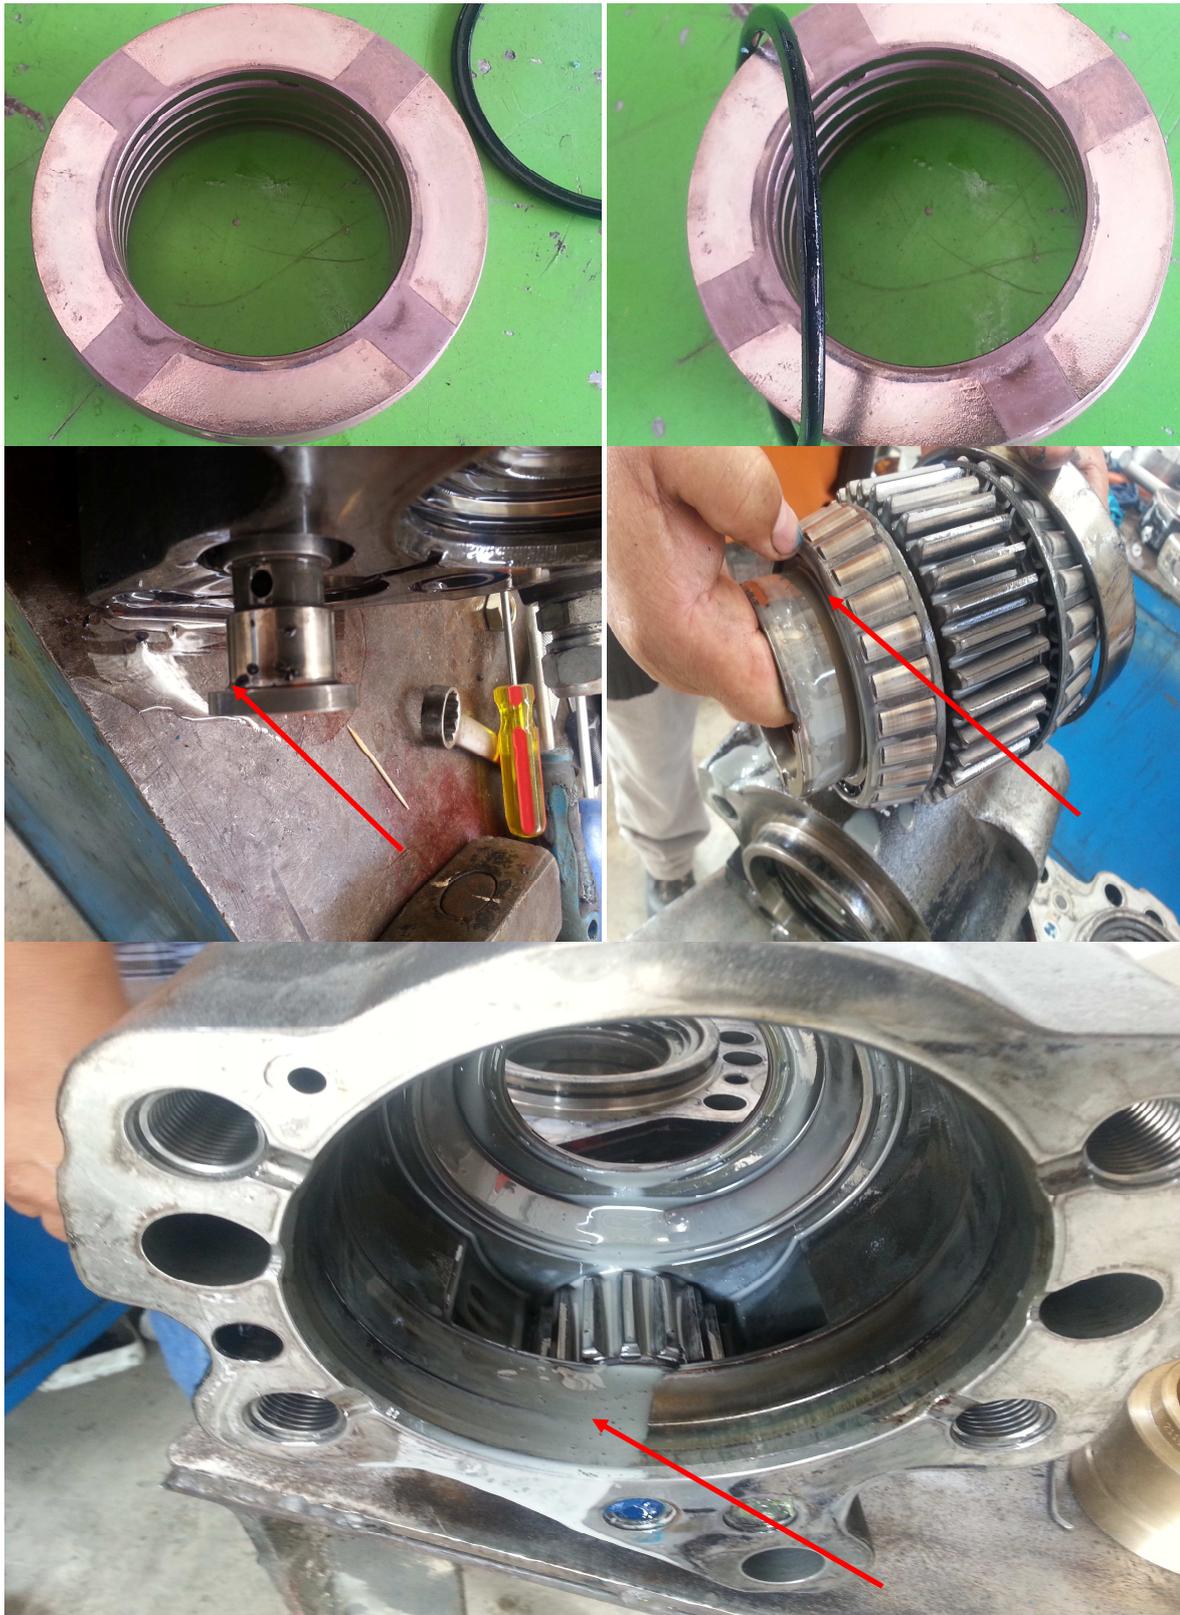
*El pistón de percusión presenta ralladuras debido al desgaste de sus bocinas, el pistón se colgó y estuvo en fricción con el cilindro principal.*

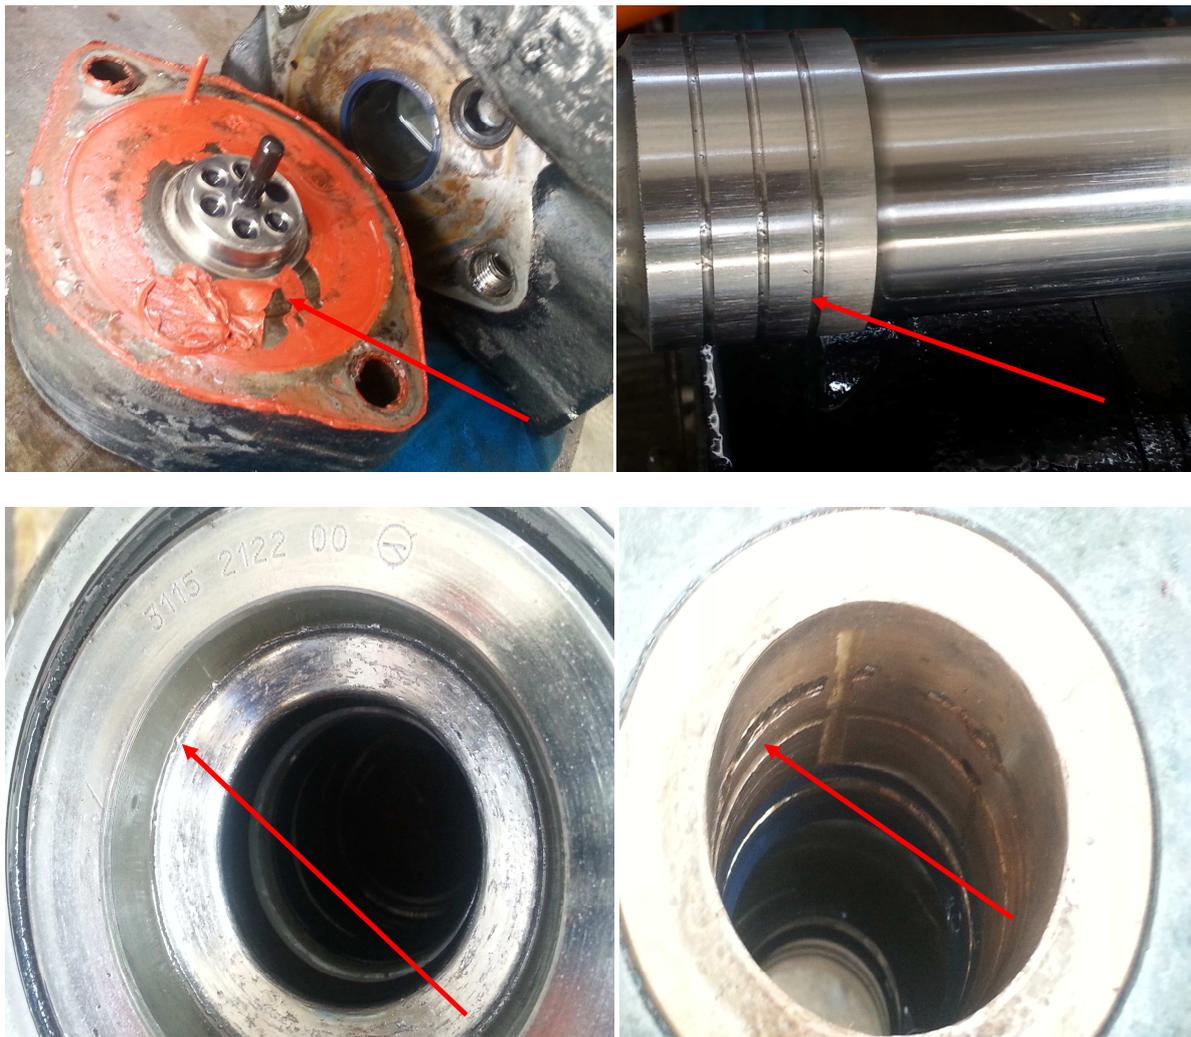
*El anillo tope presenta desgaste y desprendimiento de material.*

*La bocina delantera de bronce presenta desgaste y desprendimiento de material.*
